# Araby herrgård

Antikvarisk förundersökning rörande om- och tillbyggnad av huvudbyggnaden på fastigheten Växjö 6:30

Smålands museum rapport 2025:14

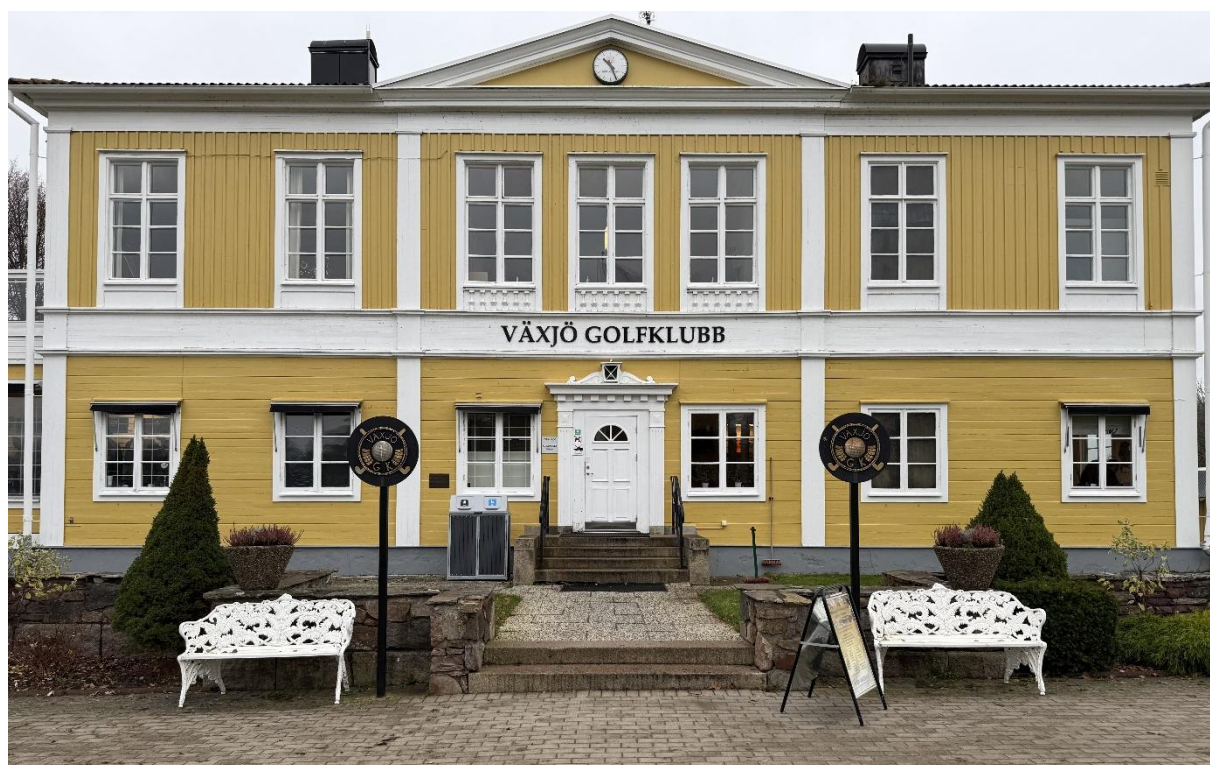
*Herrgårdsbyggnadens huvudfasad mot öster. Övre våningen är klädd med stående locklistpanel, medan nedre våningen har liggande slätpanel; notera det säregna utförandet, där var tredje bräda åtskiljs av en bred springa. Framför fasaden finns en fogad stenmur, som är uppförd på grunden till den byggnadsdel som revs 1938. Den visar därmed byggnadens ursprungliga storlek. Det framföriggande gångstråket har liksom gången upp till entrén belagts med betongsten. Huvudentrén, som omfattas av en klassisk portal och tidigare var försedd med pardörr, har idag enkeldörr av modern standardtyp.*

- Huvudentréns portal ska bibehållas. Vid eventuellt byte av ytterdörr bör denna tillverkas i trä och anpassas till rådande uttryck.
- Kvarvarande äldre, interiöra detaljer såsom pelare, trappa och spegeldörrar bör värnas i möjligaste mån.

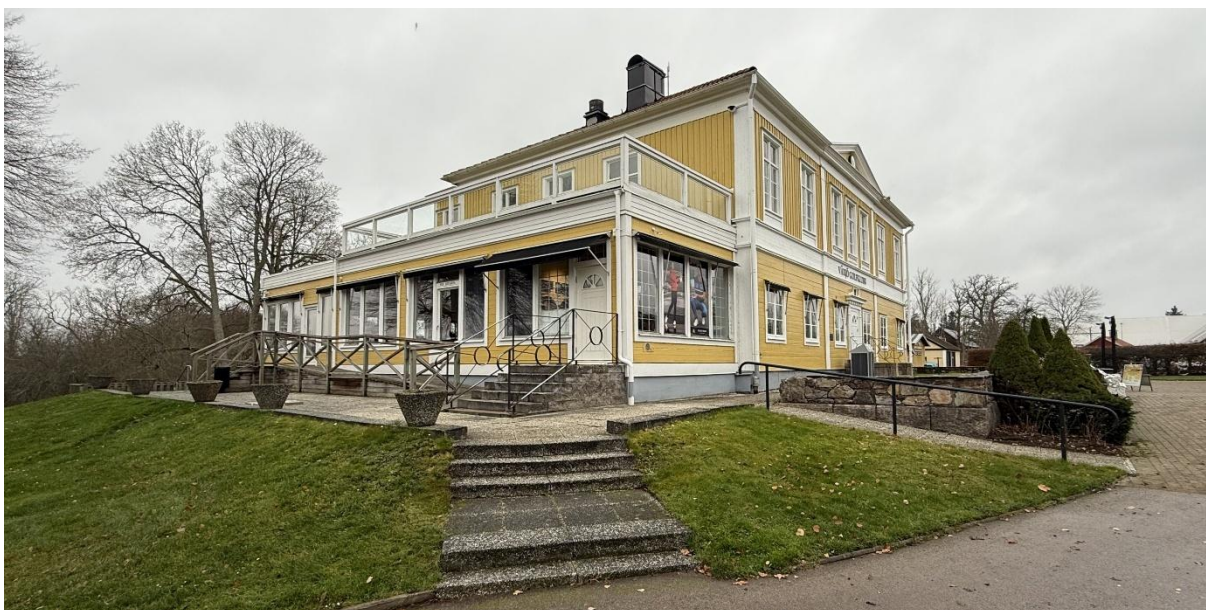
*Byggnadens södra gavel i vy mot nordväst. Sidobyggnaden skiljer sig från huvudbyggnaden genom sina stora glasytor, men anknyter till helheten genom fasader av träpanel och färgsättning i gult och vitt. Tillgängligheten löses idag med hjälp av en betongstensbelagd ramp, till höger i bild, som leder upp till en altan med dylik betongstensbeläggning. Härifrån nås byggnaden via en längre träramp av omålat virke.*

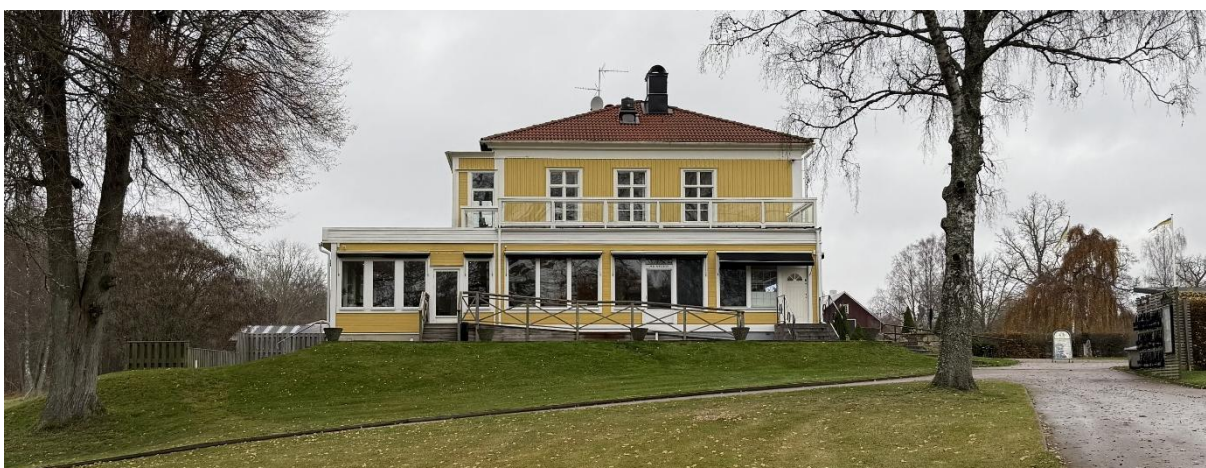
*Södra gaveln och sidobyggnaden i vy mot norr. Notera den långa rampen av omålat virke.*

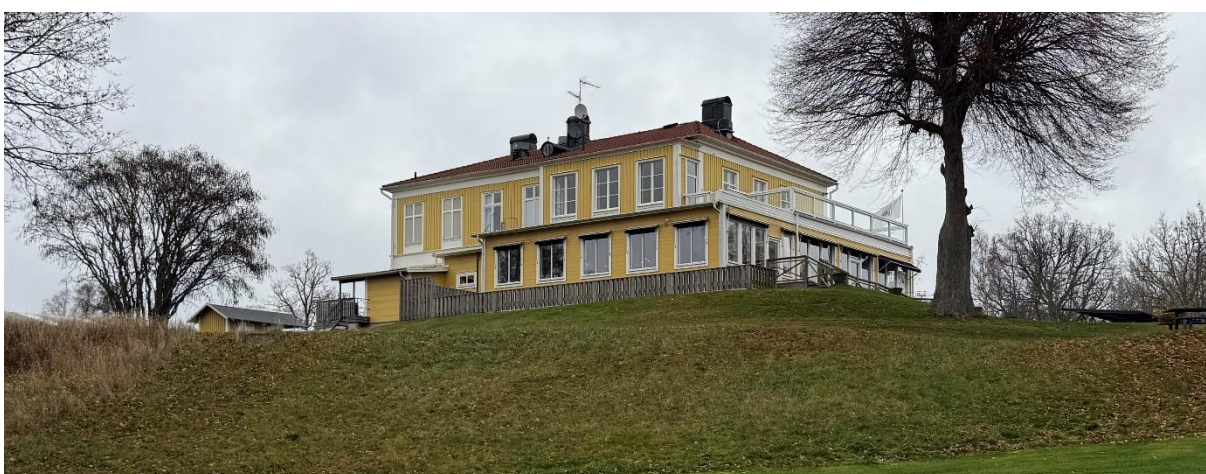
*Byggnaden i vy mot nordost. Sidobyggnaden är sedan 2010 förlängd utmed husets västra långsida. Den anslutande altanen/uteplatsen omsluts av ett plankliknande räcke, som liksom rampen är av omålat trä och därmed upplevs avvikande i herrgårdsmiljön.*

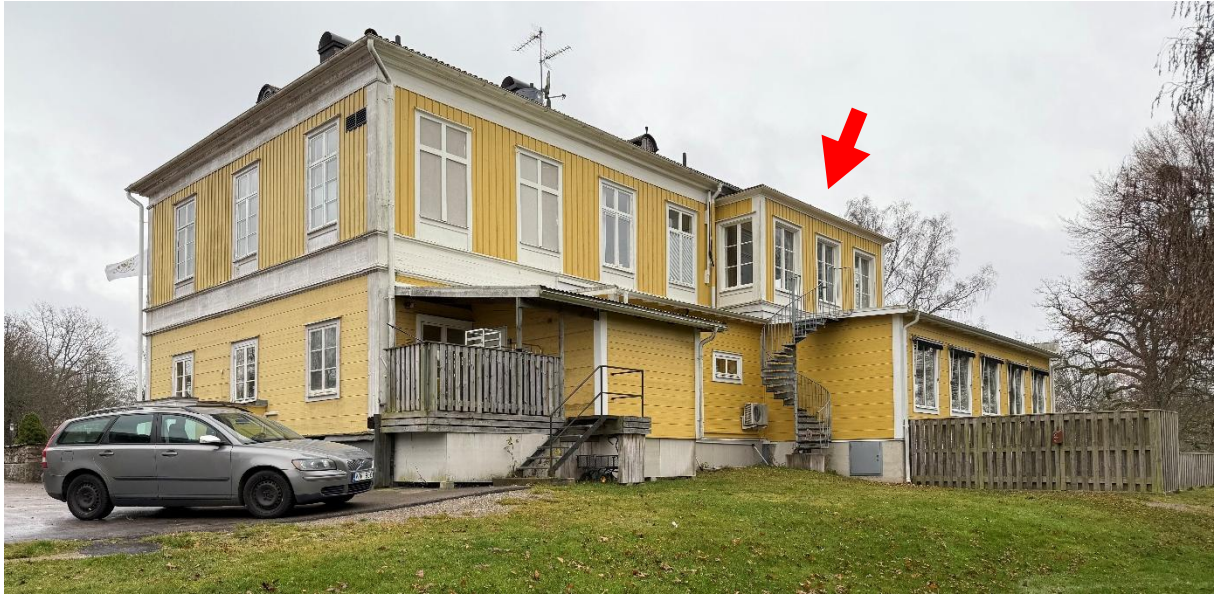
Västra långsidan utgör byggnadens baksida och med sina olika tillbyggnader ger den onekligen ett rörigt intryck. En konsekvent fasadutformning med liggande träpanel i gult och vita foder bidrar dock till ett enhetligt helhetsintryck. Den markerade byggnadsdelen är i själva verket en inbyggd f.d. glasveranda, sannolikt ursprunglig. Senare tillskott består bl.a. av varuintag med lastbrygga och utrymningsväg i form av spiraltrappa.

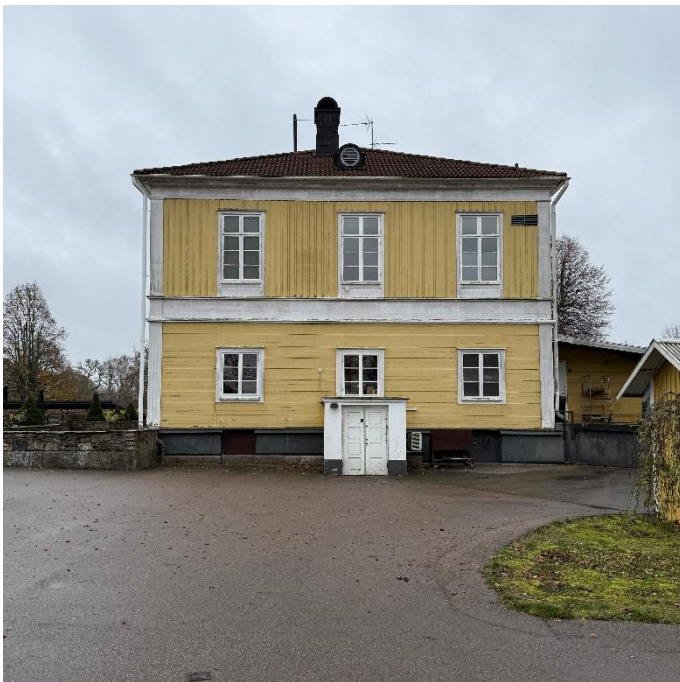
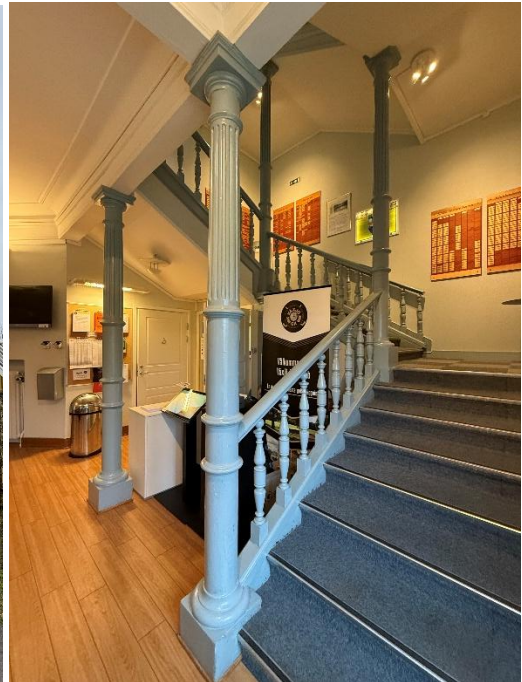
På byggnadens norra gavel finns en källarnedgång med äldre pardörr. Till höger ses den trearmade trappan som förbinder nedre hallen med den övre. Den är sannolikt ursprunglig och utgör idag en av få kvarvarande interiöra originaldetaljer.

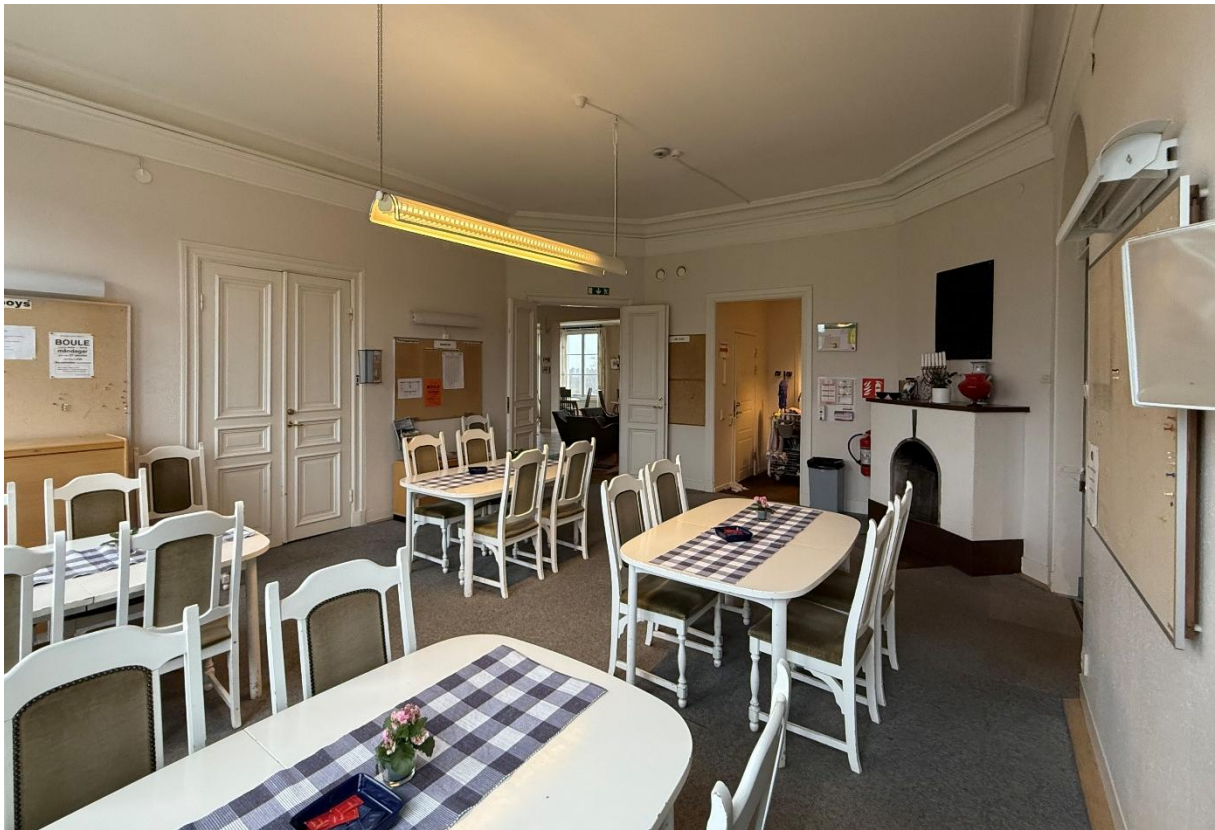
*Husets planlösning är överlag mycket förändrad. På bilden ses övre hallen, ett av få rum som bibehållit sin ursprungliga form (jämför med bild på s. 10). De bägge spegeldörrarna som ses i bild kan vara ursprungliga, i övrigt kvarstår i byggnaden ytterst få äldre detaljer.*

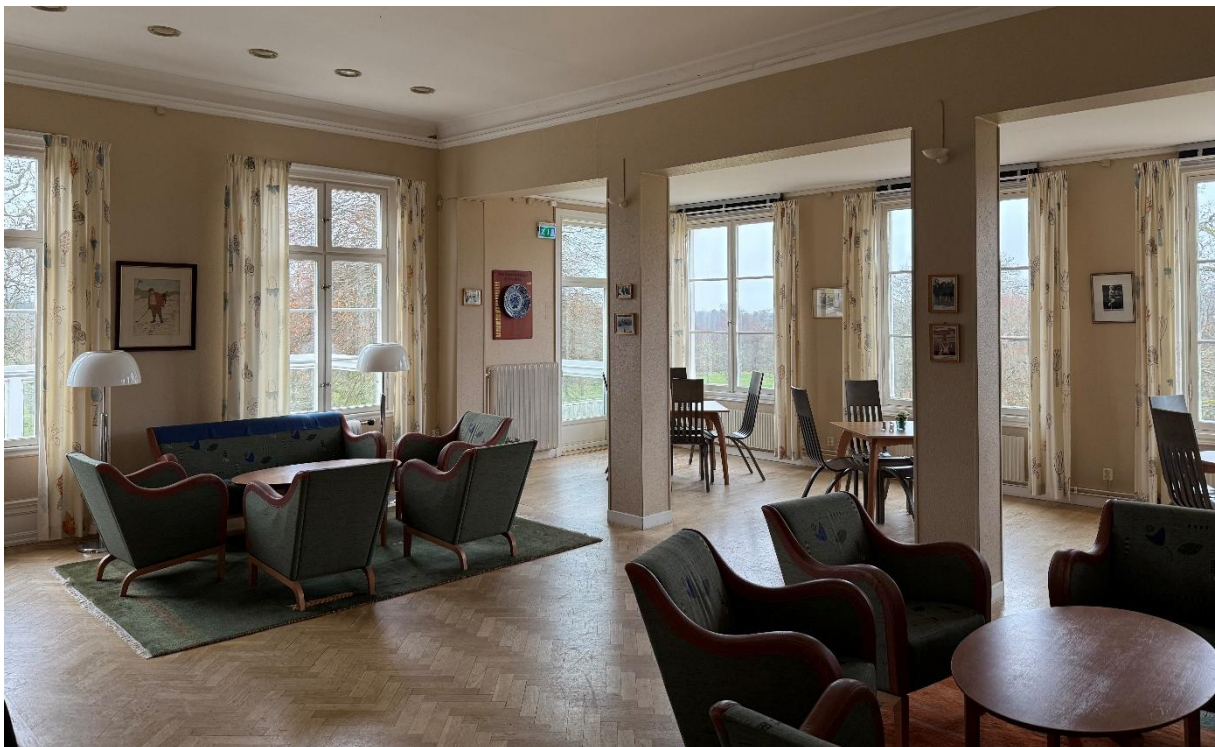
*I nuvarande klubbsalen finns en fin stavparkett lagd i fiskbensmönster. Västra delen av rummet, till höger i bild, var från början separat rum i den f.d. glasverandan. Verandan har vid något tillfälle byggts in, skiljeväggen revs på 1980-talet. Mitt i bild ses en balkongdörr som leder ut till takterrassen på sidobyggnaden. Dörren nyttjas även som utrymningsdörr.*

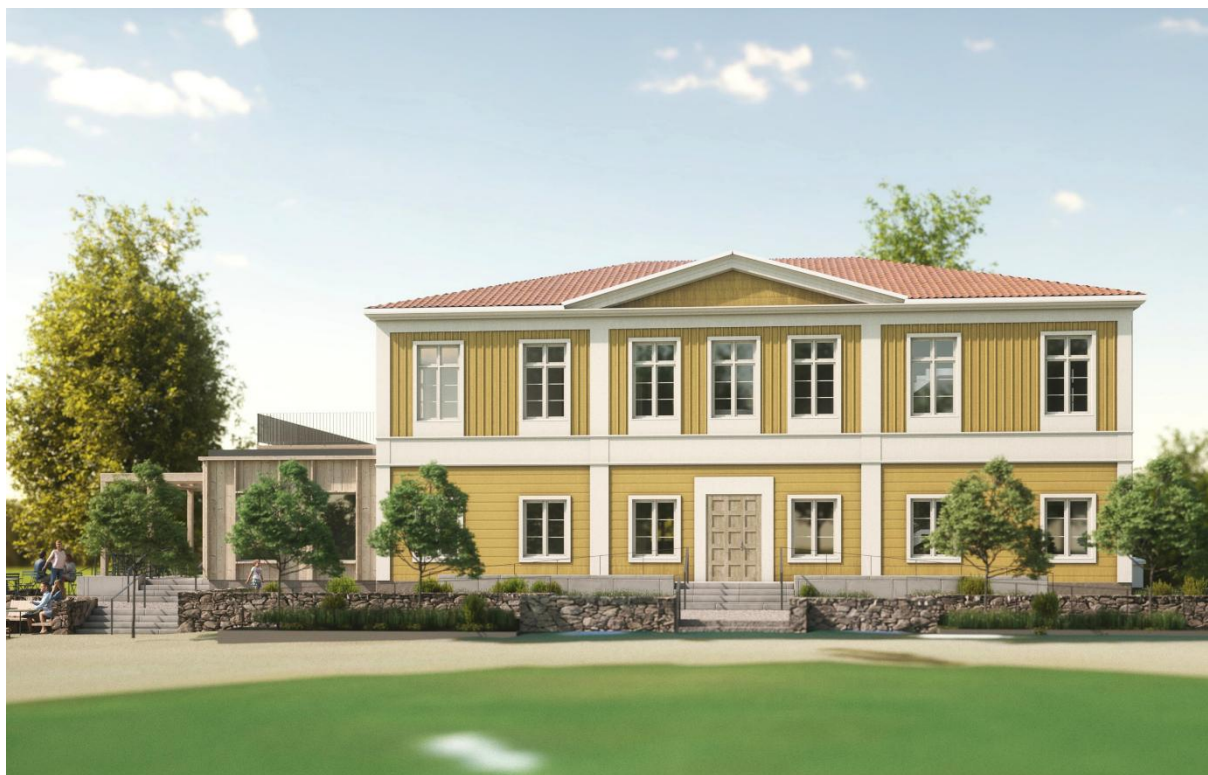
*Förslaget innebär bl.a. att befintlig sidobyggnad omgestaltas med ny fasad som kraftigt avviker från nuvarande karaktär. En ny altan med pergola och en större uteplats avses även tillskapas, varvid befintliga tillgänglighetsramper tas bort. Tillgängligheten är istället tänkt att lösas medels fyra nya ramper vid huvudentrén. Två ramper placeras i befintlig stenvur och två intill fasad vid entréns trappa, som samtidigt rivs och ersätts med en ny. Ramperna i muren blir förhållandevis låga och knappast skönjbara bakom tilltänkta planteringsytor. Ramperna vid fasaden blir högre och således mer iögonfallande, men är liksom den nya trappan tänkt att utföras i granit. Visualisering av Arkitektbolaget.*

Att omgestalta tillbyggnaden på det sätt som föreslagits, med omålad träfasad, skulle innebära ett tydligt avsteg från rådande karaktär. Omålat virke utgör ett främmande inslag i herrgårdsmiljön och tillbyggnaden skulle därmed uppfattas som helt apart. Detta vore även ett avsteg gentemot varsamhetsbestämmelsen i gällande detaljplan, som anger att ny byggnad ska utformas med särskild hänsyn till omgivande bebyggelse.

Av ovan anförda skäl bedömer Kulturparken att förslaget behöver revideras. Omgestaltung av befintlig sidobyggnad kan medges men ny fasad behöver i högre grad anpassas till rådande karaktär. Rekommendationen är att fasaderna även fortsättningsvis utförs med hyvlad och målad träpanel. Panelutförande och färgsättning behöver inte nödvändigtvis vara identisk med befintlig, men bör även fortsatt utgå ifrån den ursprungliga huskroppen så att ett enhetligt helhetsintryck bibehålls.

- Av samma skäl som ovan bör tilltänkt solskydd/pergola målas in.
- Om den ursprungliga huskroppen förses med ny utrymningsdörr från övre plan bör denna utformas och placeras med hänsyn till befintlig fasad och fönstersättning. Lämpligast anpassas/ombyggs något av de befintliga fönstren i f.d. glasverandan.

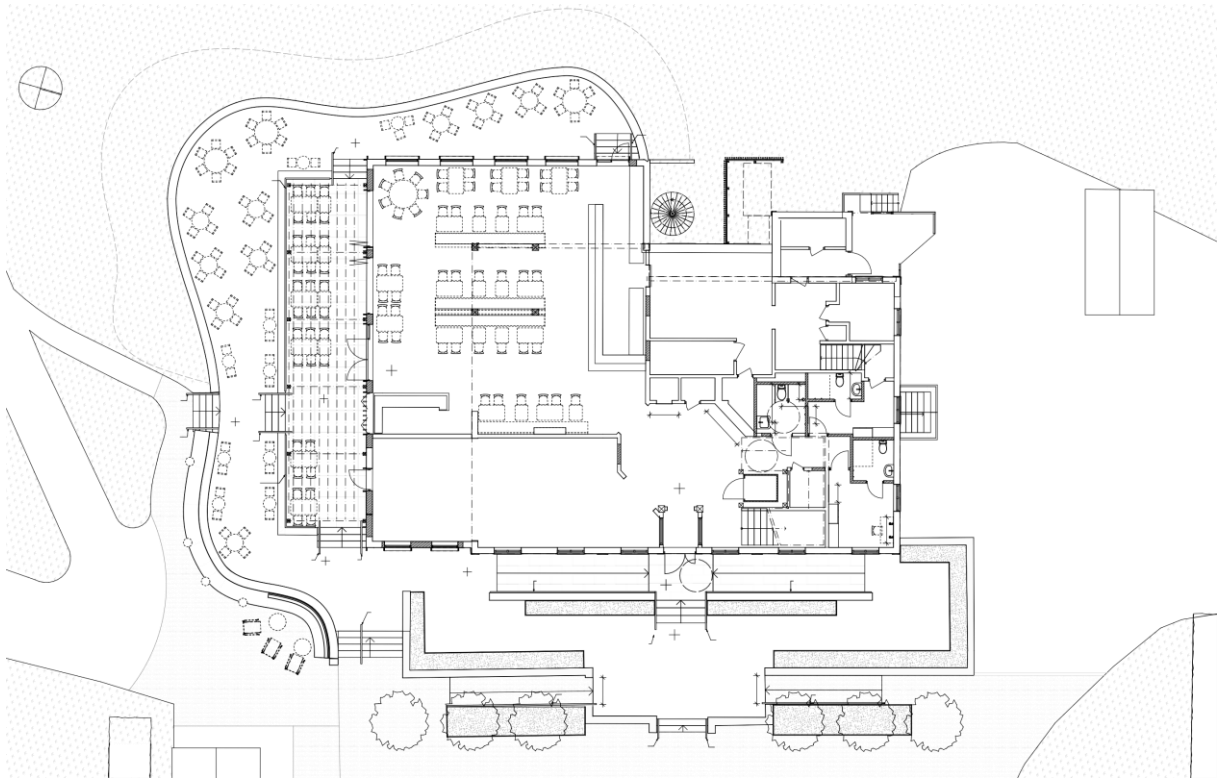
Av ritningsförslaget framgår de tilltänkta tillgänglighetsrampernas placering. Ritningen visar även tilltänkta ändringar av bottenvåningens planlösning, där bl.a. nya omklädningsutrymmen tillskapas och en hiss installeras i befintligt trappa. Trappan är dock tänkt att bibehållas och renoveras. Planritning av Arkitektbolaget.

Kulturparken bedömer att tilltänkt tillgänglighetslösning kan accepteras, förutsatt att ramperna ges minsta möjliga lutning 1:12 och att ramperna vid fasad liksom den nya trappan utförs i granit såsom angivits i förslaget. Huvudentréns befintliga portal ska även bibehållas. Vid eventuellt dörrbyte bör ny ytterdörr tillverkas i trä och anpassas till rådande uttryck.

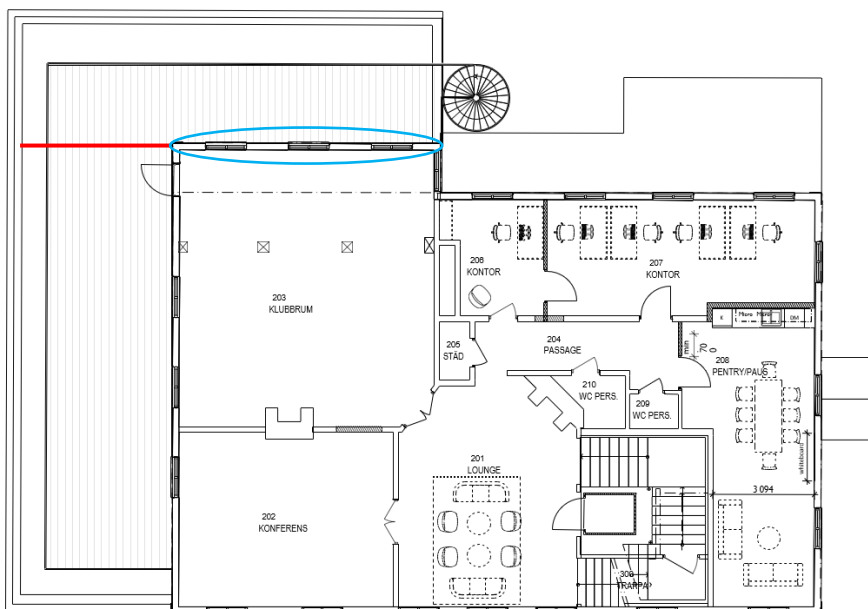
På övre plan tillskapas nya arbetslokaler mot norr. Sidobyggnadens takterrass, till vänster på ritningen, slutar i dagsläget vid den röda markeringen. Som framgår är tanken att terrassen förlängs utmed byggnadens västra sida fram till befintlig spiraltrappa på baksidan. Spiraltrappan fungerar som alternativ utrymningsväg från övre våningen och om terrassen förlängs på detta sätt kan befintlig balkongdörr även fortsättningsvis nyttjas som utrymningsdörr. Den sökande har dock uppgett att terrassen kan komma att bli mindre än ritningen anger, varvid en ny utrymningsdörr möjligen behöver tillskapas. Denna är i så fall tänkt att placeras i f.d. glasverandans västra yttervägg (markerad blå).

Ur antikvariskt perspektiv vore önskvärt om befintlig balkongdörr fortsatt kan nyttjas som utrymningsdörr, eftersom ingrepp i fasad och stomme då kan undvikas. Om en ny utrymningsdörr ska tillskapas behöver denna placeras och utformas med hänsyn till befintlig fasad och fönstersättning. Ur antikvariskt perspektiv vore lämpligast om något av de befintliga fönstren kan anpassas/ombyggas för ändamålet, men exakt hur detta ska ske behöver preciseras.
